Die Schäden der Sturmflut von 1825 an der Nordseeküste Schleswig-Holsteins

Dirk Meier

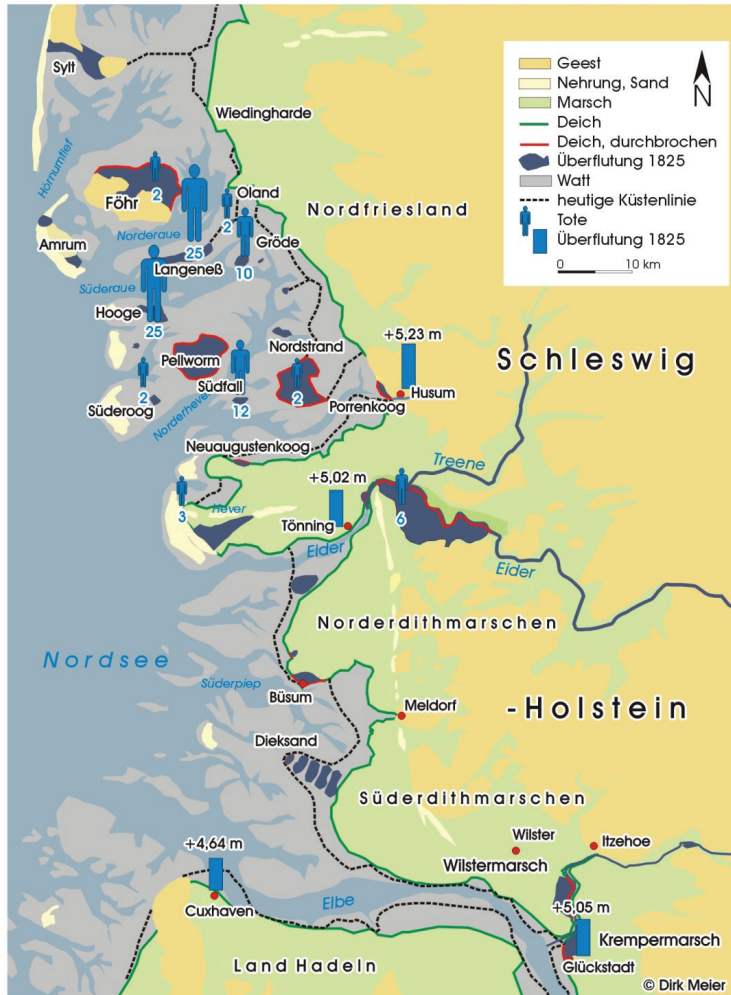
Abbildung 3: Überflutungskarte der Sturmflut 1825 an der Nordseeküste Schleswig-Holsteins. Grafik: Dirk Meier.

Nach dem Bericht von Christensen wurde von der Sturmflut vom 3./4. Februar 1825 Holstein schwerer betroffen als die Marschen des Königreiches Hannover und der Niederlande. Über die Auswirkungen an der Nordseeküste des schleswigschen Deichdistrikts berichtet Salchow (FISCHER 1955a, 334), von starken Zerstörungen auf den nordfriesischen Inseln und Halligen sowie einem Dünendurchbruch bei St. Peter-Ording, der eine teilweise Überflutung des westlichen Eiderstedt nach sich zog (Abb. 3). In Norderdithmarschen wurden vor allem die Büsumer Deiche an mehreren Stellen durchbrochen, weil deren Erhöhung noch nicht fertiggestellt war. Auch die Eiderdeiche brachen an mehreren Stellen (FISCHER 1955a, 335). Als einziger Holsteiner Deichdistrikt blieb Süderdithmarschen von einer Überschwemmung verschont, obwohl der Brunsbütteler Elbdeich stark beschädigt war. Die Elbmarschen standen teilweise unter Wasser. Mit der Sturmflut vom Februar 1825 hört die Reihe der Katastrophenfluten an der schleswig-holsteinischen Nordseeküsten trotz einiger nachfolgender schwerer Fluten zunächst auf, ihre ungewöhnliche Höhe wurde erst 1962 und 1976 übertroffen (Tab. 6).

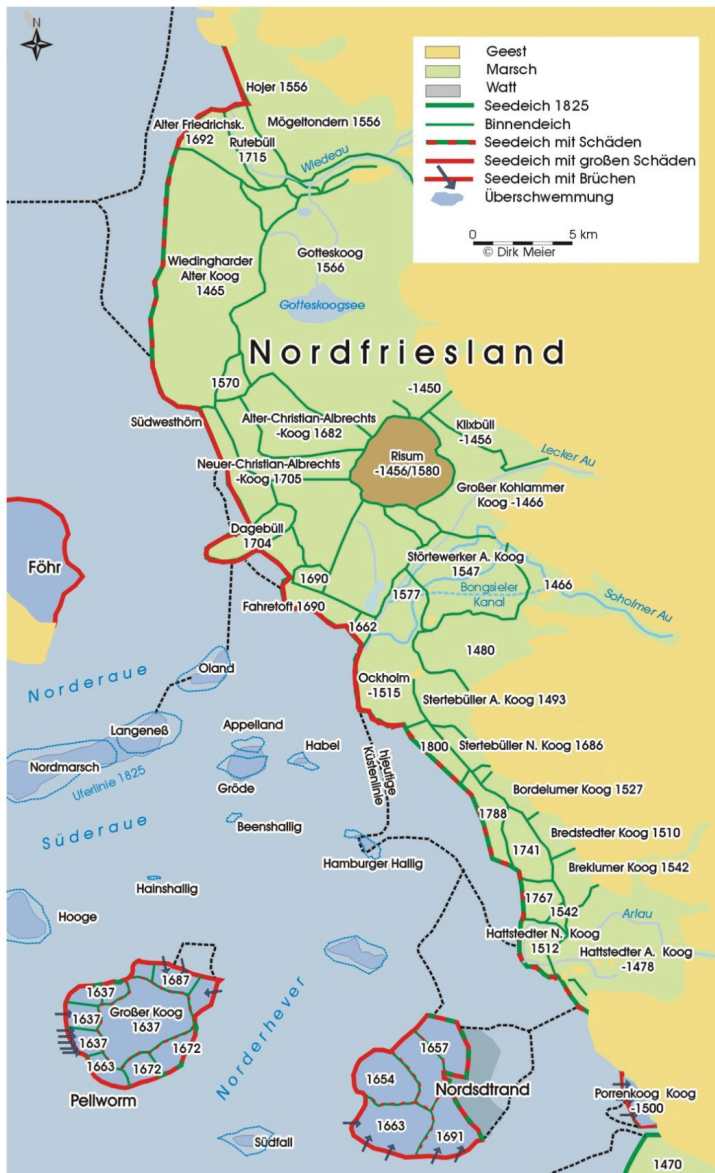
Abbildung 11: Überflutungskarte des nordfriesischen Festlandes von 1825. Grafik: Dirk Meier.

von 1825 *überall und gänzlich* abwehren. Da Brüche ausblieben, drang kein Salzwasser in das Innenland der nordfriesischen Festlandsmarsch. Allerdings wiesen viele alte Deiche große Schäden auf, während die Bermedeiche jedoch nur wenig gelitten hatten.

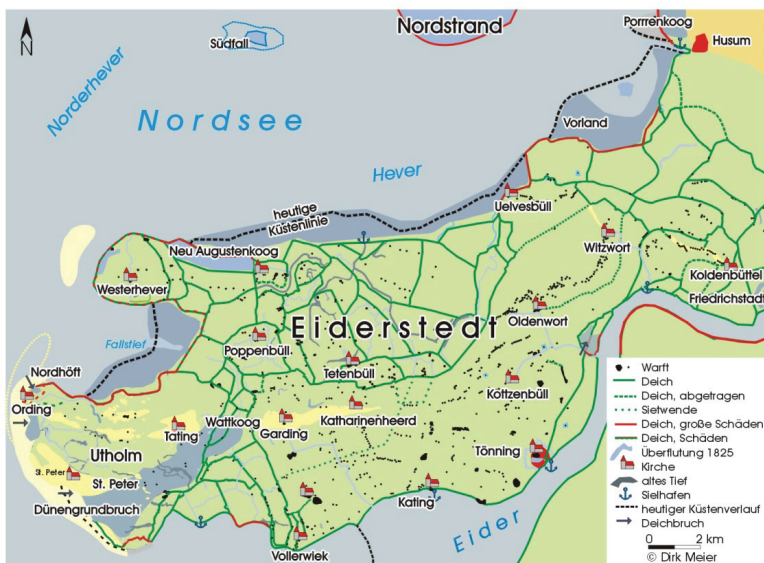
Abbildung 12: Überflutungskarte der Halbinsel Eiderstedt von 1825. Grafik: Dirk Meier.

Der Deich des im Osten anschließenden Neu-Augustenkooges war teilweise *beinahe ganz weggerissen*, so dass die Ländereien mindestens 0,30 m hoch unter Wasser standen (Abb. 12). Sämtliche Bewohner des Kooges mussten mit ihrem Vieh und ihrer Habe aus dem Koog fliehen. Der Bau von Bollwerken und Erdaufträgen sollte schlimmeres verhüten. Die Norderdeiche von Ording und Tating an der Tümlauer Bucht waren so stark beschädigt, dass Brüche zu befürchten waren. Ein 1790 bei Ording errichteter Einlage-deich war fast durchbrochen. Durch überschlagende Wellen wurden ferner in Ording ein Haus, in St. Peter drei Häuser ganz weggerissen, wobei drei Menschen ertranken. Der Deich bei Süderhöft (FISCHER 1956, 267 Abb. 55), *gewährt...den traurigsten Einblick*. Auch dessen östlicher Anschluss war stark beschädigt. Ferner entstand nach dem Durchbruch der Dünen ein Grundbruch von etwa 26 Ruten (124 m) Länge. Das Wasser brach dabei so schnell durch, dass die nächsten Häuser eingerissen und mehr als 8.000 Demat (3.944 ha) bis zur Sandwehle im Wattkoog unweit von Garding überschwemmt wurden (ebd. 264). Dabei sollte durch das Aufwerfen von Sandwällen, woran mehrere hundert Menschen aus Garding, Tetenbüll, Poppenbüll und Osterhever beteiligt waren, das weitere Vordringen des Salzwassers verhindert werden. Da die Bewohner auf ihre eigene Rettung bedacht waren, war dies jedoch unmöglich. Zudem stand das Land binnendeichs unter Wasser, während außendeichs nur für den Deichbau ungeeigneter Sandboden vorhanden war. Aufgrund der hohen Lage der Utholmer Marsch ließen sich nahe des Dü-nendurchbruchs Kajedeiche anlegen (ebd. 264). Mit den beiden, im Sommer 1825 herge-stellten Einlagedeichen wurden bei Ording 30 Demat (14,79 ha), bei St. Peter mehr als 70 Demat (34,51 ha) ausgedeicht. Am Ordinger Norderdeich hatten sich nach dem Be-richt von Cornils die Dünen *ganz verloren*. Hier war der alte, von Dünen bedeckte Deich zwischen Nordhöft und Nackhörn teilweise wieder zu Tage getreten.

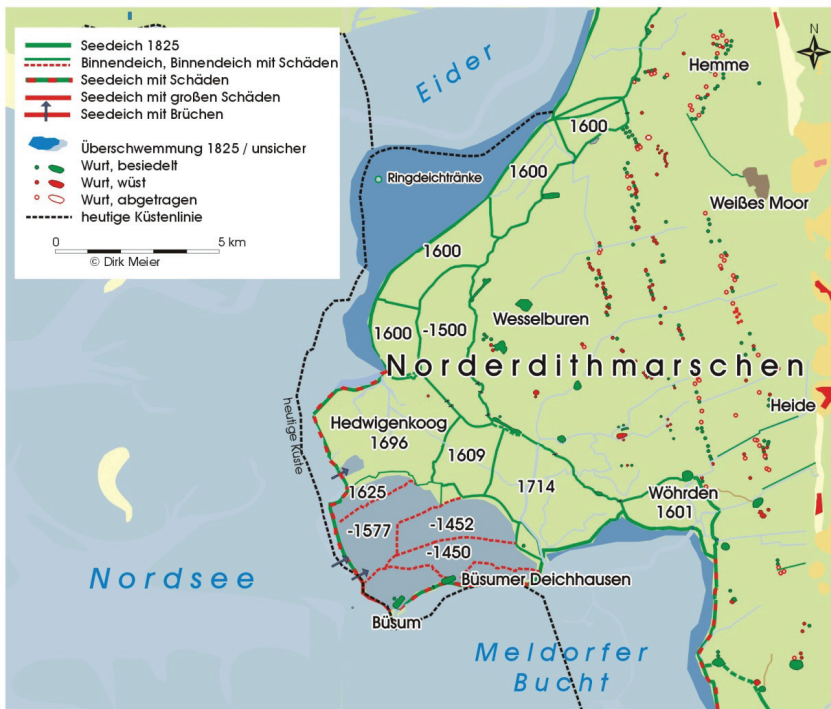
Abbildung 16: Überflutungskarte von Norderdithmarschen 1825. Grafik: Dirk Meier.

Hingegen hielt an der Außeneider der 1800 *regelmäßig und gut angelegte Deich* des Karolinenkooges (Abb. 1b, 16) dieser Sturmflut ebenso stand wie die des Kirchspiels Wesselburen, die nur wenig beschädigt wurden. Im Hedwigenkoog war am Büsumer Deichanschluss *außer mehreren Kammstürzungen ein Mayfeldsbruch entstanden*. Das hohe Vorland verhinderte jedoch ein Eindringen der nachfolgenden Fluten, so dass die Überschwemmung in wenigen Tagen beseitigt war. Zudem wurde der tiefe Durchbruch mit einem Notdeich umdeicht.

Die verheerendsten Zerstörungen richtete die Sturmflut von 1825 an den Büsumer See- deichen an (Abb. 16). Nur unter großer Anstrengung war eine Deichrückverlegung verhindert worden. Die exponierten Strecken hatte schon der Deichinspektor Sievers seit 1803 von Warwerort bis Büsum durch einen Bermedeich mit Steindossierung schützen lassen. Allerdings war der Seedeich im Osten Büsums noch nicht erhöht worden, da man zunächst mit Arbeiten an der westlichen Deichstrecke zwischen Büsum und Hedwigenkoog beschäftigt war. Eine besondere Gefährdung ergab sich hier dadurch, dass während der letzten 25 Jahre das westliche Vorland abgebrochen war. Zwar war auch der Deich

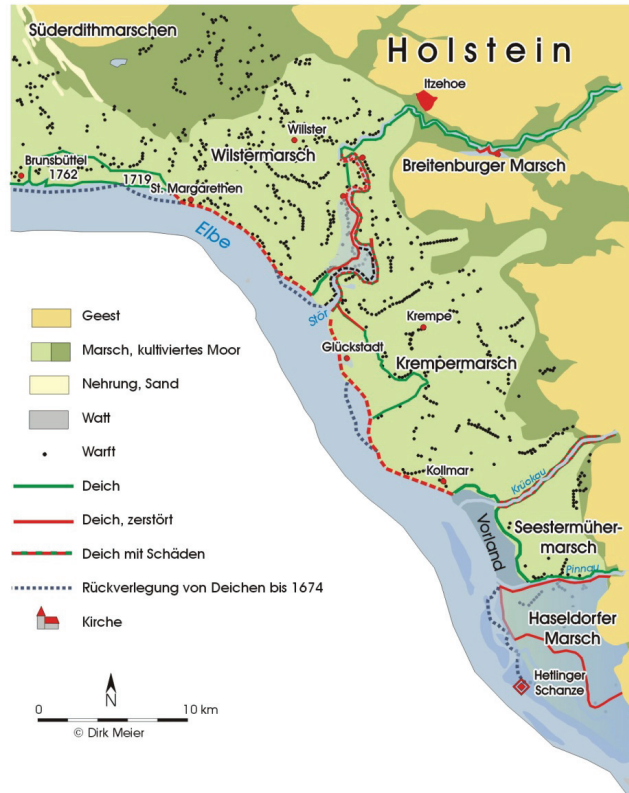
Abbildung 20: Überflutungskarte der schleswig-holsteinischen Elbmarschen 1825. Grafik: Dirk Meier.

Am Stördeich der Krempermarsch (Abb. 20) waren zwar zahlreiche *Kammstürzungen*, aber keine Durchbrüche entstanden. Ferner wurde ein Haus auf der Klosterwurth bei Ivenfleth zerstört. Von Glückstadt her reichte bis hierher eine Überflutung mit Salzwasser. So hatte im Glückstädter Hafen das Wasser die etwa 4,06 m hohe Hafenmauer überströmt. Dabei wurde der Höchststand von 1756, der für die Bemessung der Deiche und Hafenmauern maßgebend war, um 0,44 m überschritten. Ferner drang das Wasser in die tieferen Straßen Glückstadts vor. Für die Stadt bestand *die Gefahr des gänzlichen Unterganges*, was durch den Durchbruch des Rethövel auf der Südseite des Hafens jedoch verhindert wurde. Infolge des schnellen Abströmens des Stauwassers lief dieses in die umgebende Marsch und die Blomsche und Bülowsche Wildnis ab. Durch eingeleitete Notmaßnahmen, wie dem Bau von *Krippdämmen* (Pfahlreihen mit Brettern) hinter der Hafenmauer, sollte Glückstadt, *wenn auch nicht gegen Überflutung, so doch gegen völlige Vermichtung gesichert werden*. Ebenfalls beschädigt war der Elbdeich von Bielenberg bis Kollmar, wenn er auch nicht durchbrochen war. Am Neuendorfer Deich hatte das überströmende

Wasser je ein Grundbruch bei Fleien und Spiekerhörn verursacht. Auch der Krückau-deich war u. a. bei Elmshorn mehrfach durchbrochen. Bei seiner Wiederherstellung erhielt dieser eine Kronenbreite von 1,8 m, eine Höhe von ca. 5 m über ord. Flut, eine Außenböschung von 1:2,5 sowie eine Binnenböschung von 1:2. In der Seestermüher Marsch befanden sich an den Elb- und Außendeichen zahlreiche *Kammstürzungen*. Da Deichbrüche ausgeblieben waren, beschränkte sich die Überschwemmung hier auf die niedrigen Partien der Marsch. Schwerer traf es die Haseldorfer Marsch, wo auch Tote zu beklagen waren. Der Elbdeich bei Hetlingen brach ebenso wie der Holmer Deich, wo es zu 28 Maifeldbrüchen kam.
